## Rapport Brandveiligheid Realisatie

AZC Albergen

Project AZC Albergen

Datum inspectie 03.08.2023

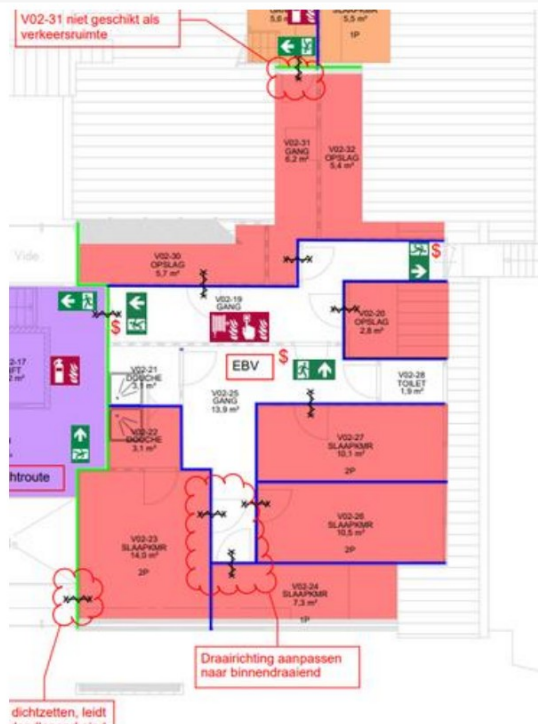
Photo 1

U dient productgegevens (kwaliteitsverklaringen) te overleggen van alle toe te passen (brandbare)materialen. Uit de stukken moet blijken om welke brandklasse en de rookklasse (bepaald volgens NEN-EN 13501-1) het gaat. Dit geldt ook voor wat betreft de brandwerend en de rookwerendheid indien toegepast in een brandscheiding/rookscheiding. In het bouwplan moet duidelijk zijn aangeven welke materialen er waar worden toegepast. Dus: vermelden op tekening met doorsneden en details.

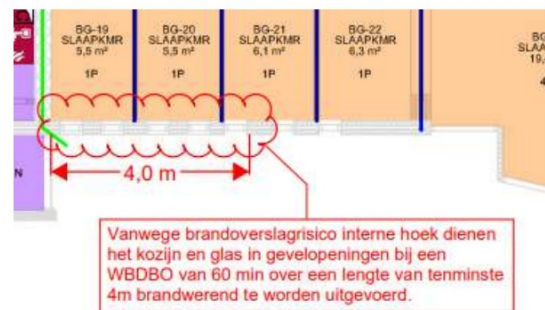
Photo 36

Het brandwerende glas in de trappenhal (brandcompartiment 2) en slaapkamers begane grond (brandcompartiment 5) moet nog worden geplaatst. Daarnaast moet er aangetoond worden of de raam/kozijn constructie geschikt is om brandwerende glas in te plaatsen.

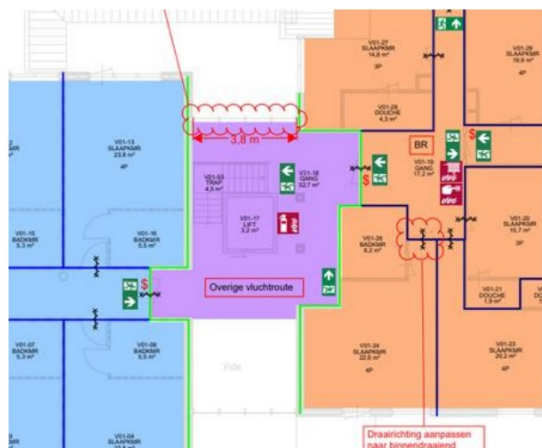
Photo 40

Op enkele plekken zijn er nieuwe 30 minuten brandwerende deuren geplaatst in een brandscheiding die een WBDBO moeten hebben van 60 minuten volgens de ingediende stukken. Dit is bijvoorbeeld het geval bij brandcompartiment 4 richting brandcompartiment 1.

Bij brand zullen deze deuren door drukopbouw opgedrukt worden, hierdoor voldoet hij niet aan de 60 minuten WBDBO.

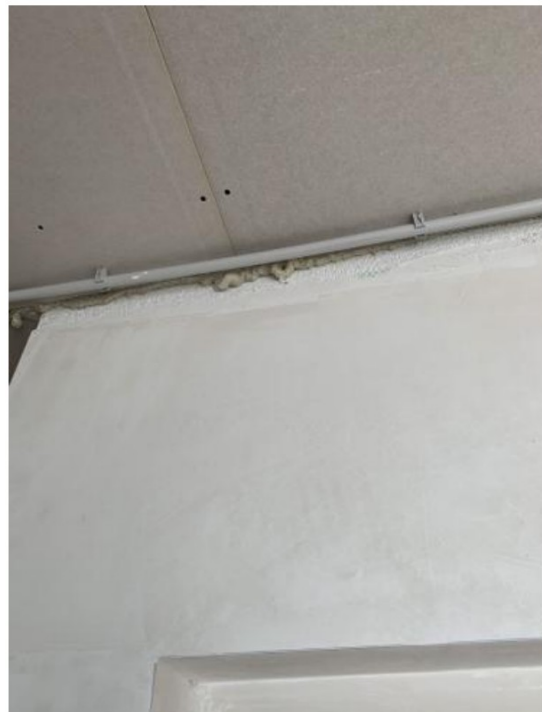
Photo 44

Hoewel meerdere kieren, naden en afdichtingen nog afgewerkt moeten worden is geconstateerd dat enkele kieren, naden en afdichtingen afgewerkt zijn met (brandwerende) PUR. Echter is PUR alleen geschikt bij massieve materialen of tussen een steenachtig materiaal en een hardhouten kozijn. De toepassing als brandwerende kierendichting tussen plaatmateriaal is niet getest en voldoet niet aan de montagevoorschriften van de fabrikant.
