## Rapport Brandveiligheid Realisatie

Verbouw B en B, Sluiskade NZ 1A  
Westerhaar-Vriezenveensewijk

TR-Z2022-000048

21.02.2024

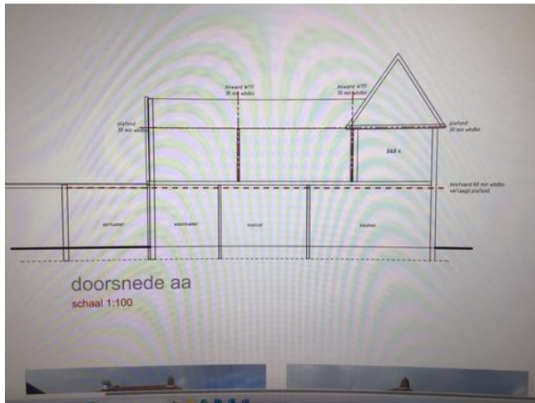
Photo 1

De 60 min. scheiding rondom de horeca is tijdens de controle van 21 februari 2024 niet verder bekeken.

Er waren sparingen die met PUR waren dicht zijn gespoten. Op andere doorvoeren waren geen voorzieningen aangebracht.

Kortom de 60 min. scheiding op de begane grond moet nog nagekeken worden.

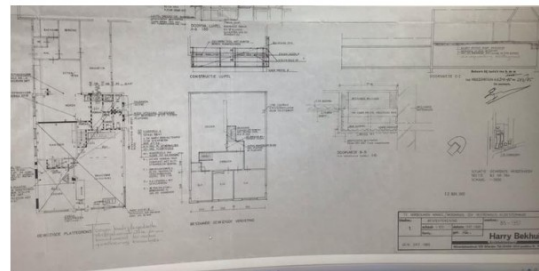
Photo 4

Er is een tekening van de oude bouwvergunning uit 1985. (foto 4)

Hier wordt aangegeven dat er naderhand door bouwtoezicht het "60 min. brandwerende plafond" beoordeeld moet worden.

Of dit toendertijd akkoord is bevonden is onduidelijk....

Ook zijn er wanden aangeduid als brandwerende wanden.

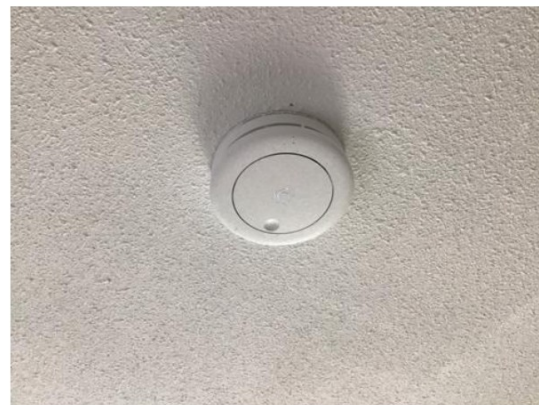
Photo 6

Er zijn gekoppelde rookmelders van fa. Verisure geplaatst.

Er moet nog worden aangetoond dat de daar geïnstalleerde rookmelders voldoen aan de NEN 2555.

Als ook de alarmopvolging procedure van deze fa. Verisure.

Op de begane grond moeten er in het eetcafé, het portaal en hal B&B ook dergelijke rookmelders conform NEN 2555 worden geplaatst. Deze zijn uiteraard ook gekoppeld met de rookmelders in de B&B (op de eerste verdieping)
