**Onderwerp:** Controleresultaten Incidentele controle + Cafetaria Lunchroom de Sluus met B&B

Onderwerp Resultaat incidentele controle

## Rapport Brandveiligheid Algemeen - BBL

Incidentele controle / B&amp;B Sluiskade NZ1

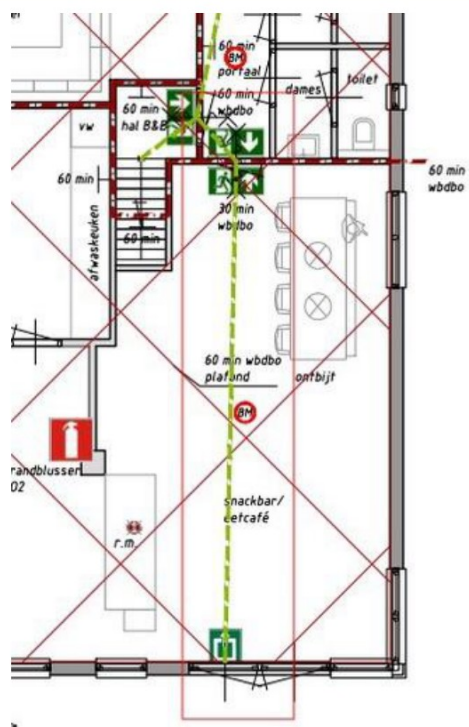
Foto 1

De vergunningstekening komt niet overeen met de werkelijke situatie. De volgende verschillen zijn geconstateerd:

- De tweede vluchtroute door de cafetaria is niet gerealiseerd;
- Er is een doorgang gemaakt van de bedrijfswoning naar de hal met trap richting de B&B;
- De bouwkundige scheiding tussen hal B&B en magazijn is in werkelijkheid niet aanwezig.

Dit betekent dat de tweede vluchtroute alsnog gecreëerd moet worden en daarnaast dient de vergunningstekening aangepast te worden (en opnieuw beoordeeld te worden).

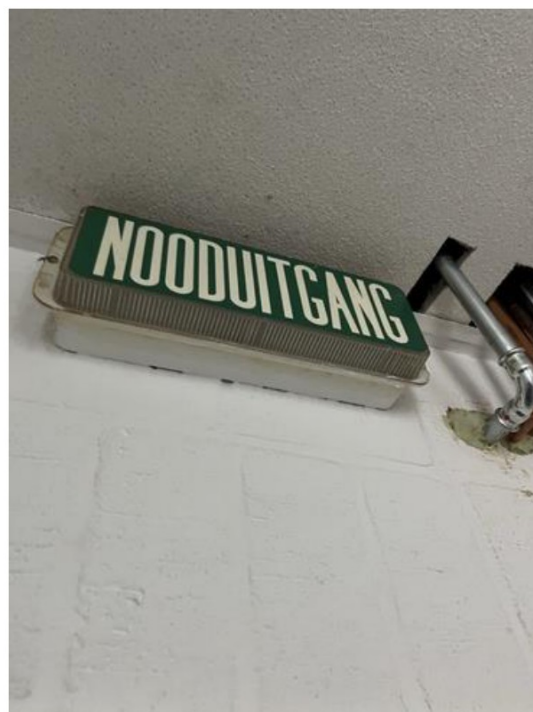
Foto 4

| <p>Functioneert de vluchtrouteaanduiding overeenkomstig de NEN 6088 en de zichtbaarheidseisen van NEN-EN 1838?</p> <p>(Besluit Bouwwerken Leefomgeving 2024: artikel 3.120, lid 1 en 3b)</p> <p>De vluchtrouteaanduiding (zie foto) functioneert niet. Deze moet vervangen worden. In deze gang hangt ook een goed functionerende vluchtrouteaanduiding. In deze gang dienen in totaal twee vluchtrouteaanduiding aangebracht te worden om de twee onafhankelijke vluchtroutes aan te wijzen.</p> | NEE |

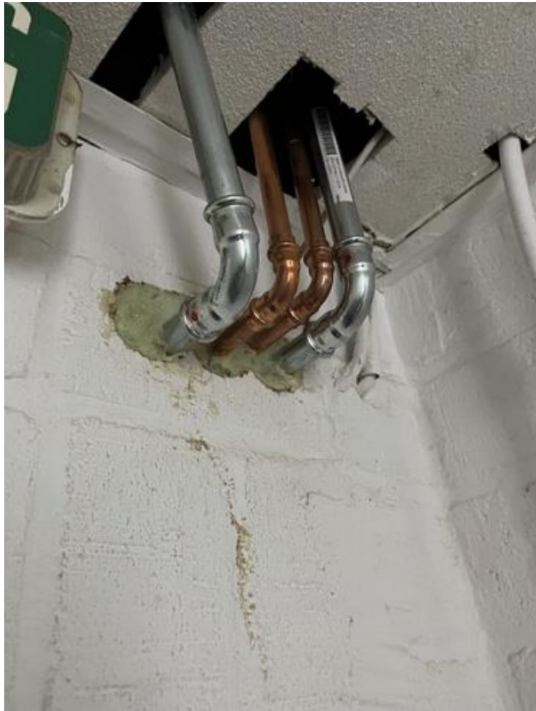
Foto 5

| <p>Alleen het gedeelte wat is verbouwd is gecontroleerd. Het bestaande gedeelte valt buiten deze controle.<br/>Van de hal met trapopgang naar de B&amp;B richting de gemeenschappelijke gang zijn doorvoeringen aanwezig die niet brandwerend zijn afgewerkt (zie foto). Deze dienen alsnog brandwerend afgewerkt te worden.</p> | |

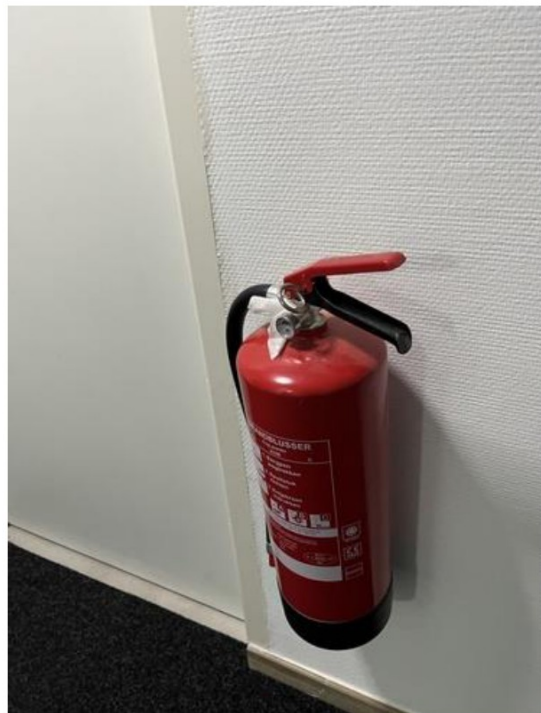
Foto 8

| Er zijn nieuwe blusmiddelen geplaatst. De blusmiddelen dienen, na het eerste onderhoud, van een sticker te worden voorzien zodat duidelijk is dat ze gecontroleerd en onderhouden worden. | |
