**Onderwerp:** Accounthoudersoverleg Noaberkracht - AZC Albergen

# COA Hotel 't Elshuys Albergen

## Onderzoek brandveiligheid

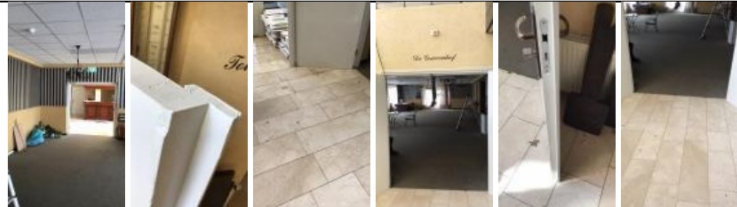
## Foto

| | Opmerking(en) | <b>De situatie komt twee keer voor in het gebouw</b> |

| Afmetingen | Deur: b x h (mm) | <b>2113x1000 x2</b> |

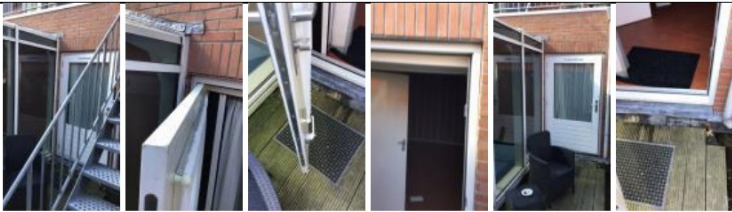
### Foto

| Informatie | Locatie | Brandoverslag inwendige hoek |
|---|---|---|
| | Pui merk | <b>D</b> |

| Afmetingen | Kozijn: b x h (mm) | <b>2122x1227</b> |

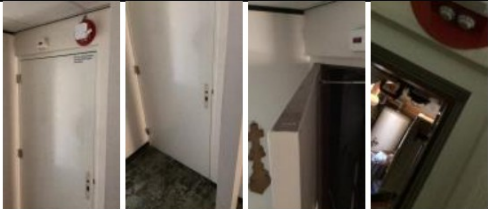
| Foto voor | |

| Afmetingen | Kozijn: b x h (mm) | <b>1015x2140</b> |

| Overige puiconstructies | Gebrek(en) | <b>De benodigde expertise neemt exponentieel toe bij het bepalen van de mate van brandwerendheid gerelateerd aan het criterium van 60 minuten, dit gezien de complexiteit van de materie. Het is voor DVTadvies niet mogelijk een volledig (door bevoegd gezag) gedragen oordeel uit te brengen over deze situatie.</b> |

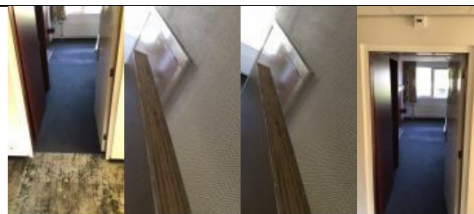
| Foto voor | |

| | Aantal | <b>De pui komt bij 7 logieskamers op de tweede verdieping voor.</b> |

| Afmetingen | Kozijn: b x h (mm) | <b>2165x1021</b> |

| Overige puiconstructies | Gebrek(en) | <b>De volledige puiconstructie voldoet niet aan de gestelde eis.</b> |
| Deur | Gebrek(en) | <b>De deur (multiplex, 38 mm dik) voldoet met zijn huidige opbouw niet aan de gestelde eis.</b> |

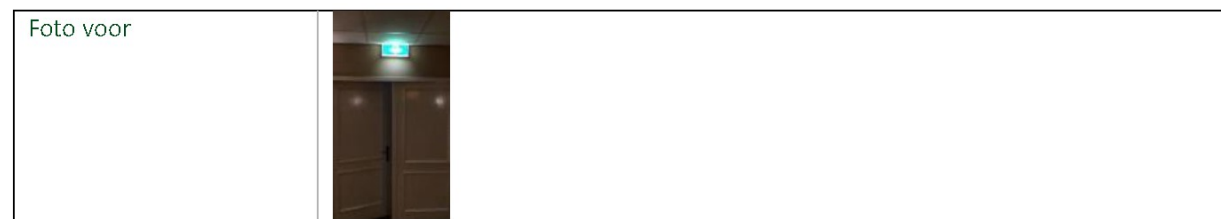
79

| Veilig vluchten | Gebrek(en) | <b>De deur in de vluchtroute is voorzien van een nachtslot.</b> |

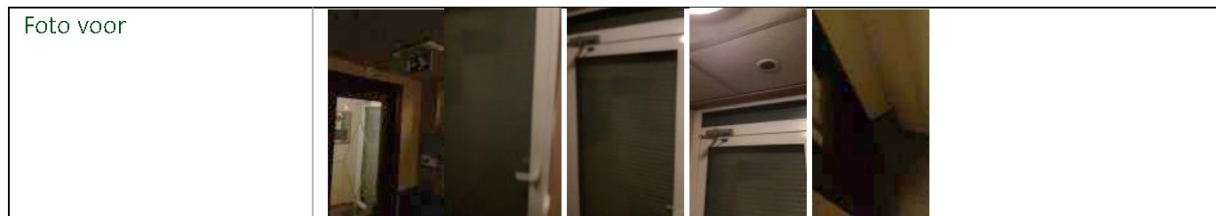
| Veilig vluchten | Gebrek(en) | <ul style="list-style-type: none"> <li>De deur in de vluchtroute is voorzien van een nachtslot.</li> <li>De nooddeur is niet voorzien van het opschrift 'nooddeur vrijhouden'.</li> <li>Voor de nooddeur zit een rolluik waardoor men niet in één handeling gebruik kan maken van de nooddeur.</li> </ul> |

| | Maatregel(en) | <ul style="list-style-type: none"> <li>B.DE.06 - Het cilinderslot vervangen door een knopcilinder. Deze dient te passen binnen het bestaande sluitplan.</li> <li>B.DE.16 - De nooddeur voorzien van het opschrift "nooddeur vrijhouden" of "nooduitgang" conform de NEN3011.</li> <li>DVTadvies adviseert om het rolluik te verwijderen. Door de aanwezigheid van beveiliging/ camerabewaking is het aannemelijk dat het rolluik geen toegevoegde waarde heeft.</li> </ul> <p>Indien het rolluik gehandhaafd blijft is het advies om het rolluik aansluiten op de bestaande brandmeld- en ontruimingsalarminstallatie zodat bij een ontruimingsalarm het rolluik omhoog gestuurd kan worden.</p> |

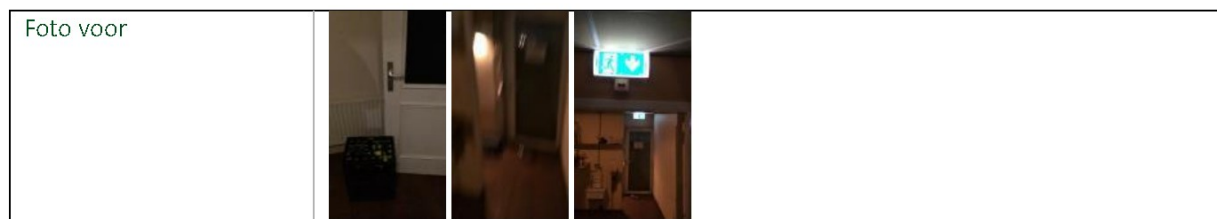
| Veilig vluchten | Gebrek(en) | De deur in de vluchtroute is voorzien van een nachtslot. |

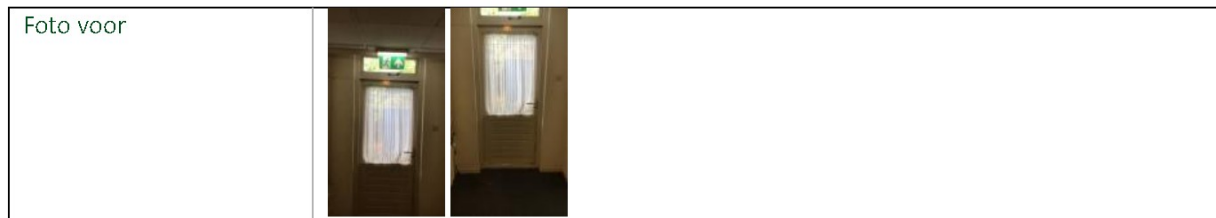
62

| Veilig vluchten | Gebrek(en) | <ul style="list-style-type: none"> <li>De deur in de vluchtroute is voorzien van een nachtslot.</li> <li>De nooddeur is niet voorzien van het opschrift 'nooddeur vrijhouden'.</li> </ul> |

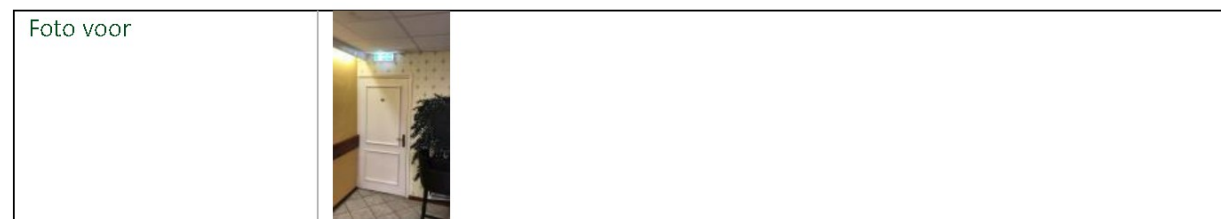
68

| Veilig vluchten | Gebrek(en) | <b>De deur in de vluchtroute is voorzien van een nachtslot.</b> |

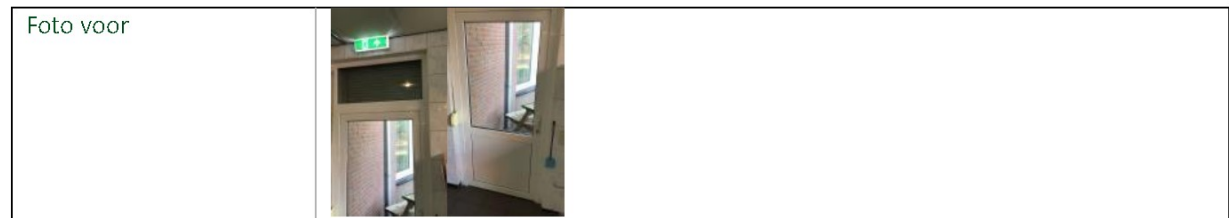
75

| Veilig vluchten | Gebrek(en) | <b>Voor de nooddeur zit een rolluik waardoor men niet in één handeling gebruik kan maken van de nooddeur.</b> |

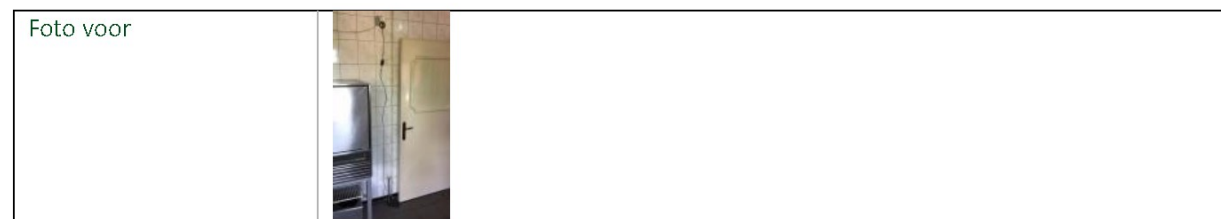
76

| Veilig vluchten | Gebrek(en) | <ul style="list-style-type: none"> <li>De deur in de vluchtroute is voorzien van een nachtslot.</li> </ul> |

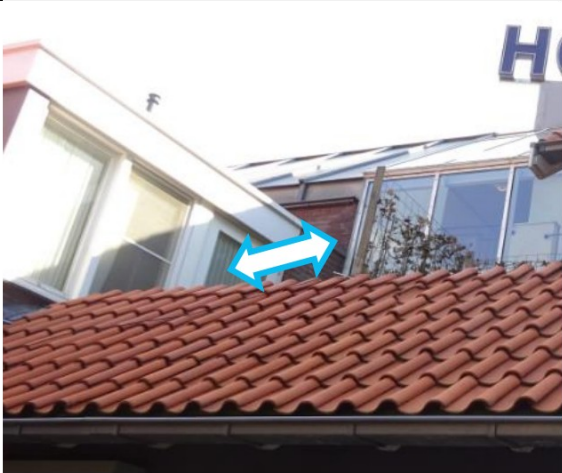
| Brand overslag | Gebrek(en) | Er is een kans op een brandoverslag vanuit de logieskamer naar het trappenhuis. |

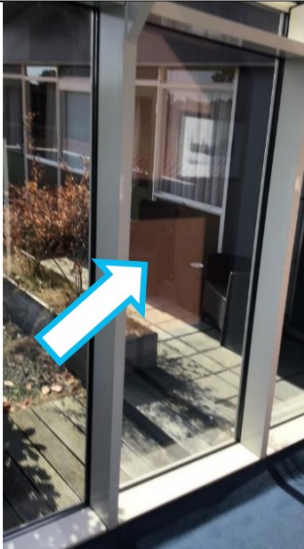
| Brand overslag | Gebrek(en) | Er is een kans op een brandoverslag het subbrandcompartiment van de begane grond naar de logiekamer |

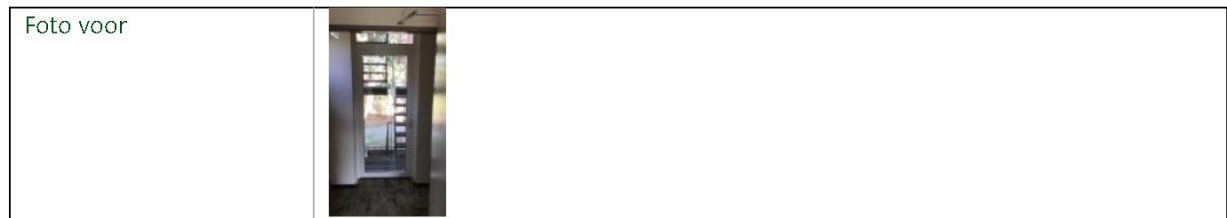
## 30

| Veilig vluchten | Bouwbesluit | <b>Artikel 6.25. Deuren in vluchtroutes, draairichting</b> |
| | Gebrek(en) | <b>De nooddeur is niet voorzien van het opschrift 'nooddeur vrijhouden'.</b> |

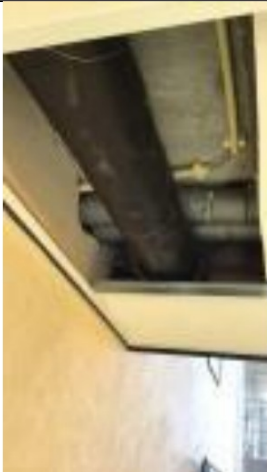
| Metalen doorvoeringen | Gebrek | <b>De metalen leiding is niet/onvoldoende voorzien van een brandwerende maatregel.</b> |
| Kunststof doorvoeringen <32mm | Gebrek | <b>De kabel/leiding is onvoldoende of niet voorzien van een brandwerende maatregel.</b> |

| Kunststof doorvoeringen<br>>32mm | Gebrek | <b>De kunststof doorvoering is niet/onvoldoende voorzien van een brandwerende maatregel.</b> |

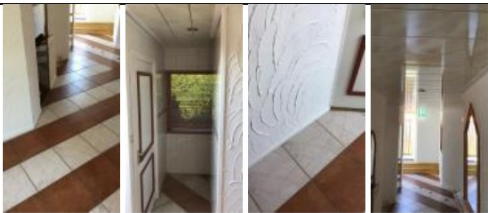
| Vlekkenplan | Gebrek(en) | <p><b>Conform het aangeleverde vlekkenplan wordt de ruimte opgesplitst in twee logiesruimtes.</b></p> <p><b>De beschermd sub-brandcompartiment scheiding is niet gerealiseerd.</b></p> |

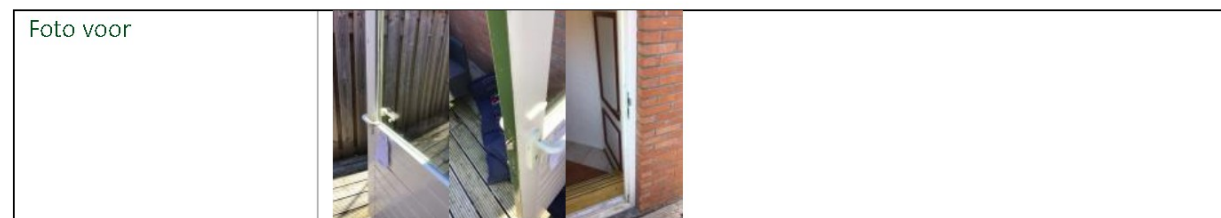
46

| Veilig vluchten | Gebrek(en) | <b>De deur in de vluchtroute is voorzien van een nachtslot.</b> |

| | Maatregel(en) | <b>B.DE.06 - Het cilinderslot vervangen door een knopcilinder. Deze dient te passen binnen het bestaande sluitplan.</b> |

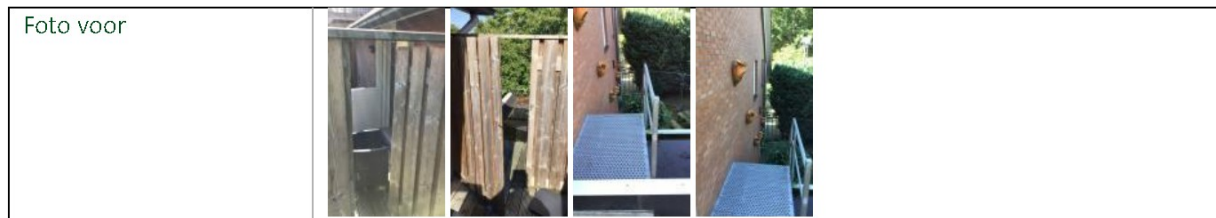
| Veilig vluchten | Bouwbesluit | <b>Artikel 2.102. Vluchtroute Artikel 2.107. Inrichting vluchtroute</b> |

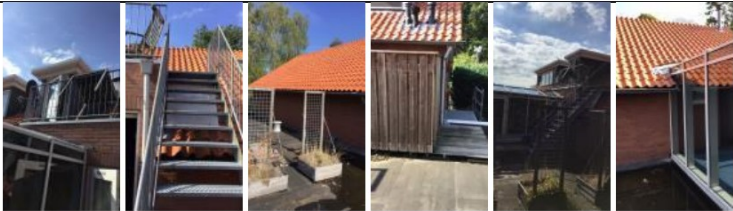
| Veilig vluchten | Gebrek(en) | Vanuit de vluchtroute op de tweede verdieping is het onduidelijk hoe men moet vluchten om de openbare weg te bereiken. |

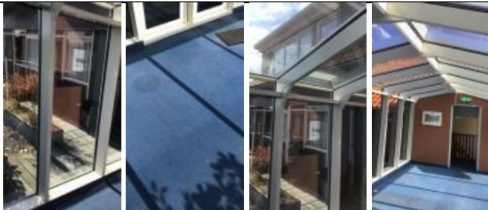
| Brand overslag | Gebrek(en) | Vanuit de passage is er een brandoverslag naar de naast gelegen ruimtes. |

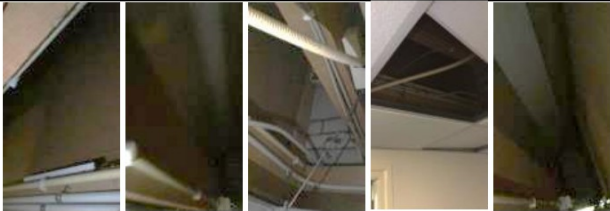
| Branddoorslag | Gebrek(en) | <b>De brandscheiding is dichtgezet met niet-brandwerende panelen.</b> |

| | Maatregel(en) | <b>B.CO.04 - De sparing dichtzetten met brandwerend plaatmateriaal (geschroefd).</b> |

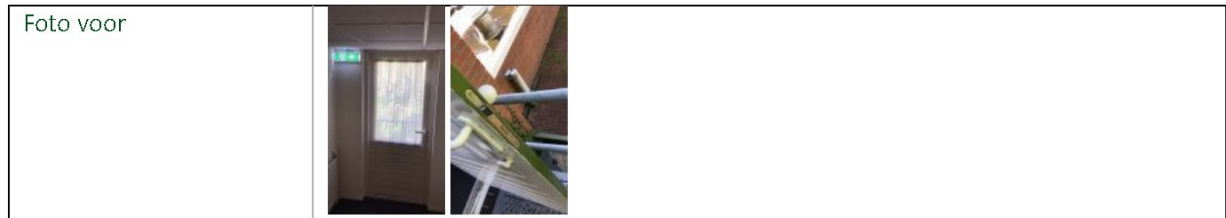
| Veilig vluchten | Gebrek(en) | <ul style="list-style-type: none"> <li>De deur in de vluchtroute is voorzien van een nachtslot.</li> <li>De nooddeur is niet voorzien van het opschrift 'nooddeur vrijhouden'.</li> </ul> |

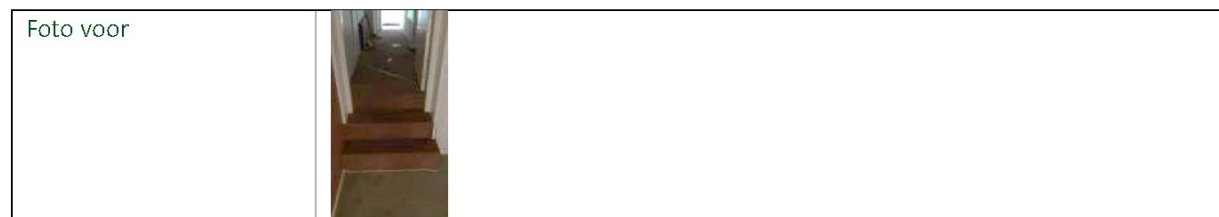
4

| Overbrugging van hoogteverschillen | Bouwbesluit | <b>Afdeling 2.4 Overbrugging van hoogteverschillen</b> |

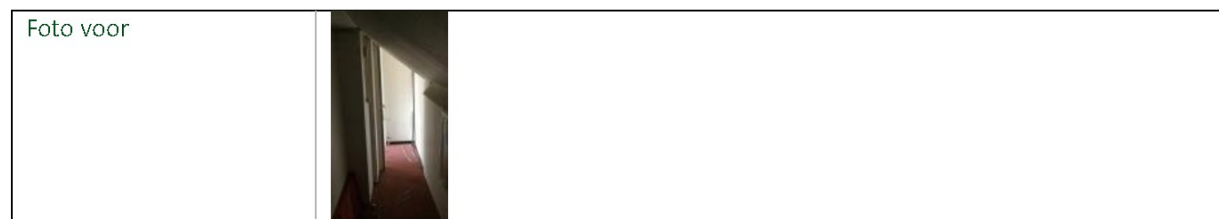
## 6

| Veilig vluchten | Bouwbesluit | <b>Artikel 2.117</b> |

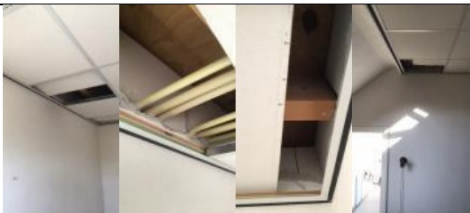
| Kunststof doorvoeringen<br><32mm | Gebrek | <b>De kabel/leiding is onvoldoende of niet voorzien van een brandwerende maatregel.</b> |

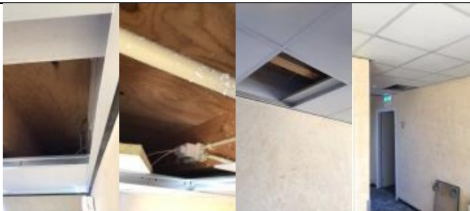
| Kunststof doorvoeringen<br><32mm | Gebrek | <b>De kabel/leiding is onvoldoende of niet voorzien van een brandwerende maatregel.</b> |

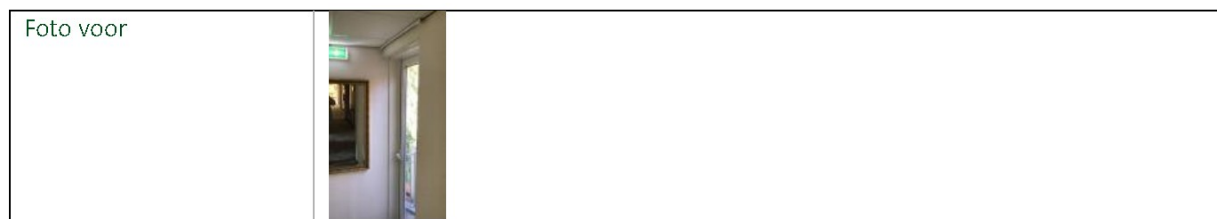
15

| Veilig vluchten | Gebrek(en) | De nooddeur is niet voorzien van het opschrift 'nooddeur vrijhouden'. |

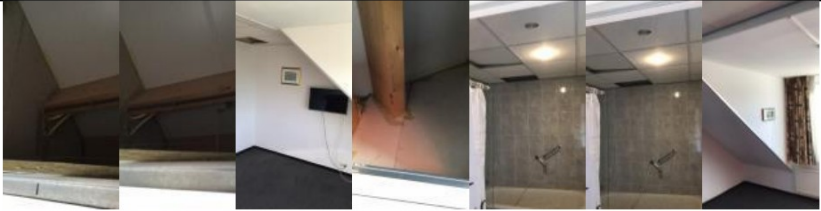
| Branddoorslag | Gebrek(en) | <ul style="list-style-type: none"> <li>De wand is in zijn huidige opbouw niet voldoende brandwerend uitgevoerd</li> <li>Er zijn sparingen aanwezig in de brandscheiding</li> <li>Het houten dak(beschoot) is onvoldoende brandwerend uitgevoerd.</li> <li>Het plafond is in zijn huidige opbouw onvoldoende aantoonbaar brandwerend.</li> </ul> |

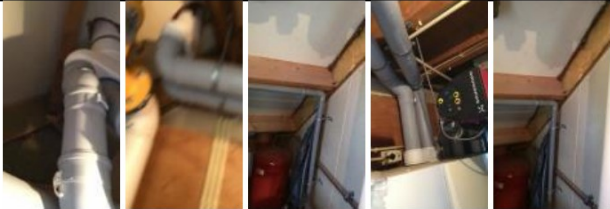
| Branddoorslag | Gebrek(en) | <b>Er zijn sparingen aanwezig in de brandscheiding.</b> |
