**Van:** [REDACTED] <[REDACTED]@brandweertwente.nl>  
**Verzonden:** 27-03-2024 15:02  
**Aan:** [REDACTED] <[REDACTED]@brandweertwente.nl>,  
[REDACTED] <[REDACTED]@brandweertwente.nl>  
**CC:** [REDACTED] <[REDACTED]@brandweertwente.nl>  
**Onderwerp:** AZC Albergen update

# COA Hotel 't Elshuys Albergen

## Onderzoek brandveiligheid

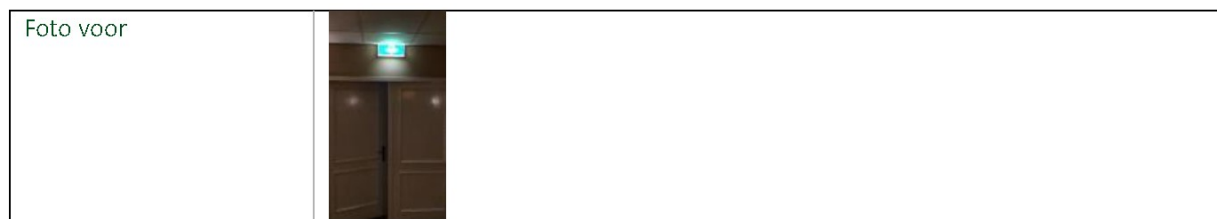
79

| Veilig vluchten | Gebrek(en) | <b>De deur in de vluchtroute is voorzien van een nachtslot.</b> |

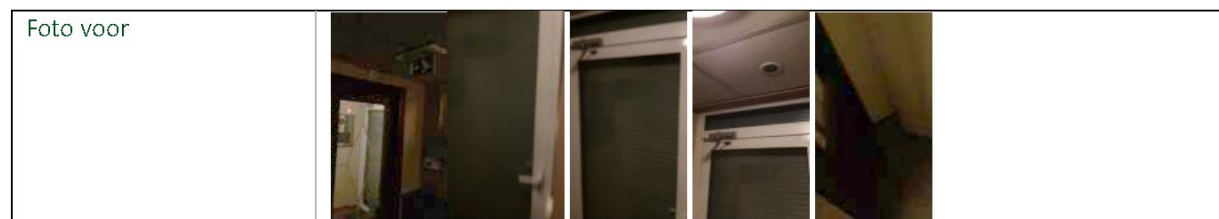
| Veilig vluchten | Gebrek(en) | <ul style="list-style-type: none"> <li>De deur in de vluchtroute is voorzien van een nachtslot.</li> <li>De nooddeur is niet voorzien van het opschrift 'nooddeur vrijhouden'.</li> <li>Voor de nooddeur zit een rolluik waardoor men niet in één handeling gebruik kan maken van de nooddeur.</li> </ul> |

| | Maatregel(en) | <ul style="list-style-type: none"> <li>B.DE.06 - Het cilinderslot vervangen door een knopcilinder. Deze dient te passen binnen het bestaande sluitplan.</li> <li>B.DE.16 - De nooddeur voorzien van het opschrift "nooddeur vrijhouden" of "nooduitgang" conform de NEN3011.</li> <li>DVTadvies adviseert om het rolluik te verwijderen. Door de aanwezigheid van beveiliging/ camerabewaking is het aannemelijk dat het rolluik geen toegevoegde waarde heeft.</li> </ul> <p>Indien het rolluik gehandhaafd blijft is het advies om het rolluik aansluiten op de bestaande brandmeld- en ontruimingsalarminstallatie zodat bij een ontruimingsalarm het rolluik omhoog gestuurd kan worden.</p> |

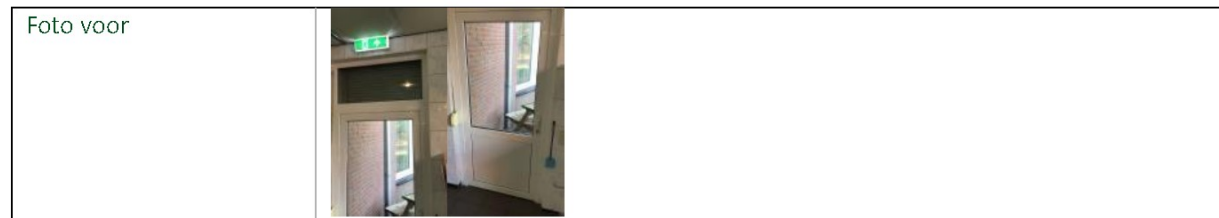
75

| Veilig vluchten | Gebrek(en) | <b>Voor de nooddeur zit een rolluik waardoor men niet in één handeling gebruik kan maken van de nooddeur.</b> |

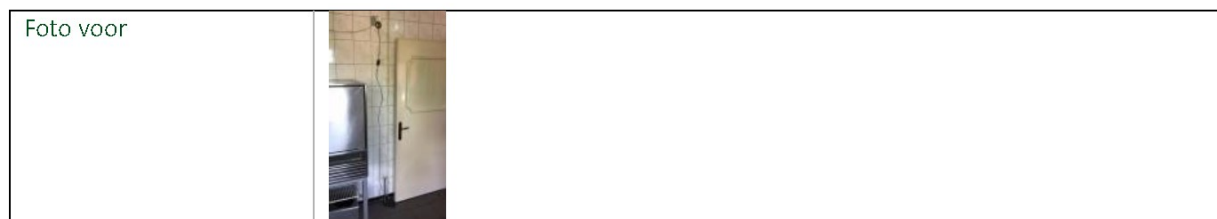
76

| Veilig vluchten | Gebrek(en) | <ul style="list-style-type: none"> <li>De deur in de vluchtroute is voorzien van een nachtslot.</li> </ul> |

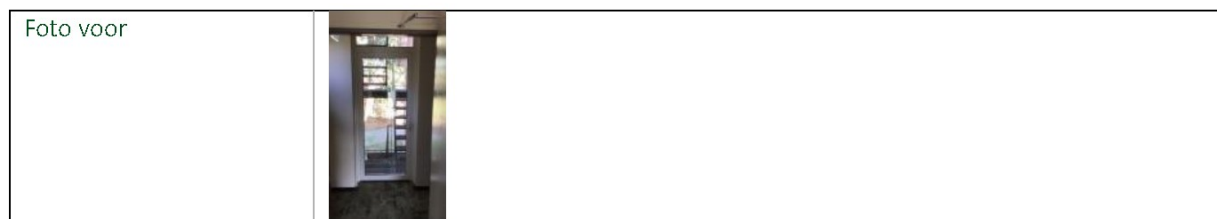
| Veilig vluchten | Bouwbesluit | <b>Artikel 6.25. Deuren in vluchtroutes, draairichting</b> |
| | Gebrek(en) | <b>De nooddeur is niet voorzien van het opschrift 'nooddeur vrijhouden'.</b> |

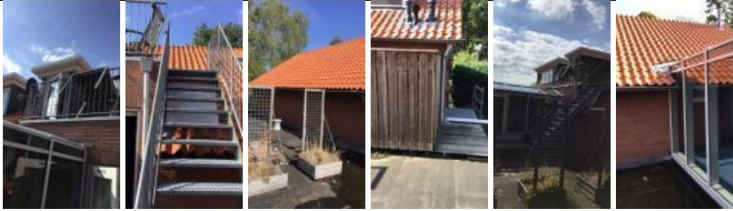
| Veilig vluchten | Gebrek(en) | Vanuit de vluchtroute op de tweede verdieping is het onduidelijk hoe men moet vluchten om de openbare weg te bereiken. |

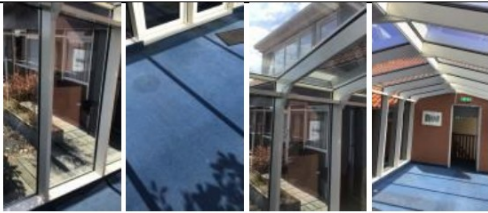
| Brand overslag | Gebrek(en) | Vanuit de passage is er een brandoverslag naar de naast gelegen ruimtes. |

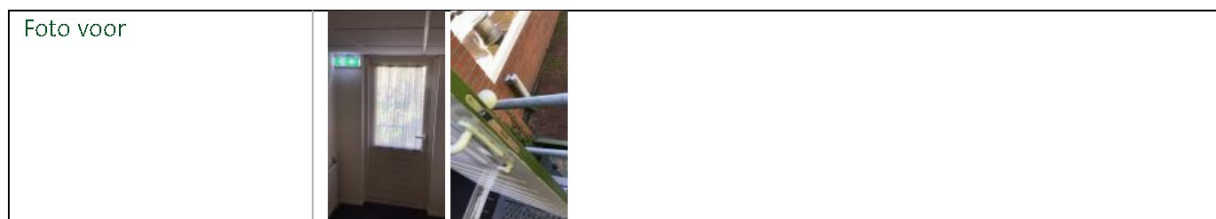
| Veilig vluchten | Gebrek(en) | <ul style="list-style-type: none"> <li>De deur in de vluchtroute is voorzien van een nachtslot.</li> <li>De nooddeur is niet voorzien van het opschrift 'nooddeur vrijhouden'.</li> </ul> |

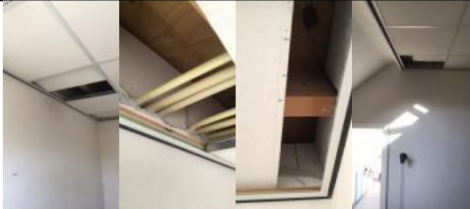
| Kunststof doorvoeringen<br><32mm | Gebrek | De kabel/leiding is <b>J</b> |

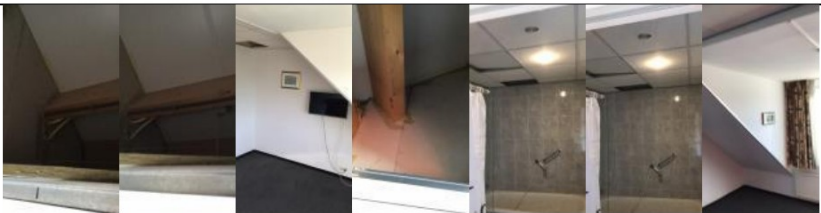
| Branddoorslag | Gebrek(en) | <ul style="list-style-type: none"> <li>De wand is in zijn huidige opbouw niet voldoende brandwerend uitgevoerd</li> <li>Er zijn sparingen aanwezig in de brandscheiding</li> <li>Het houten dak(beschoot) is onvoldoende brandwerend uitgevoerd.</li> <li>Het plafond is in zijn huidige opbouw onvoldoende aantoonbaar brandwerend.</li> </ul> |
