Rapport Brandveiligheid Realisatie

AZC Albergen

| Project | AZC Albergen | |
| Soort inspectie | Deelcontrole | |

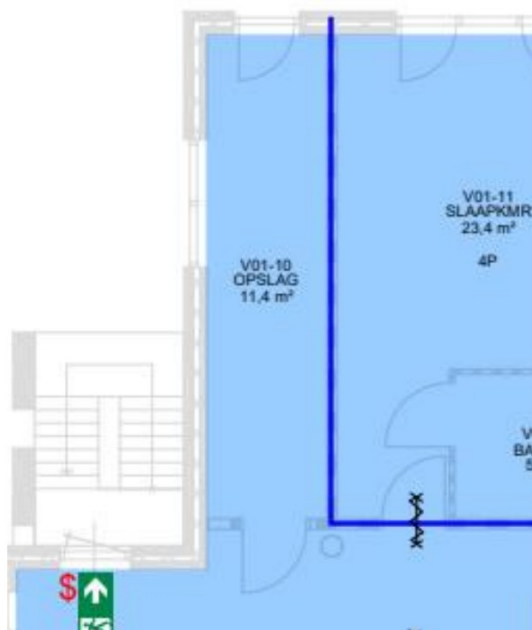
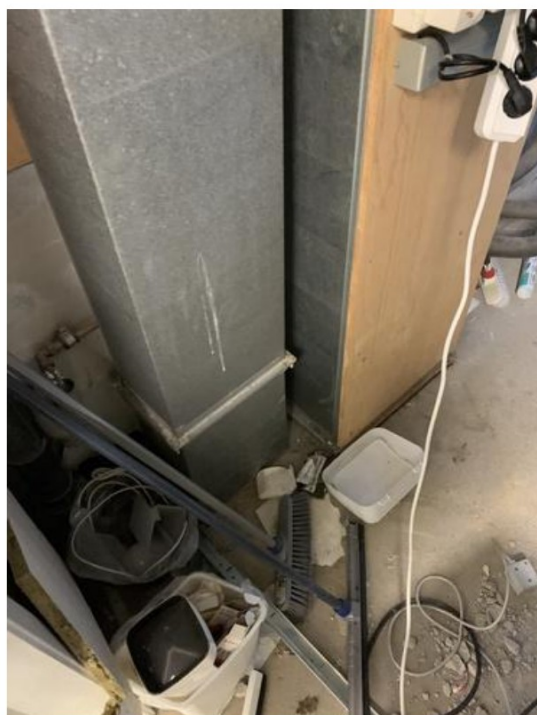
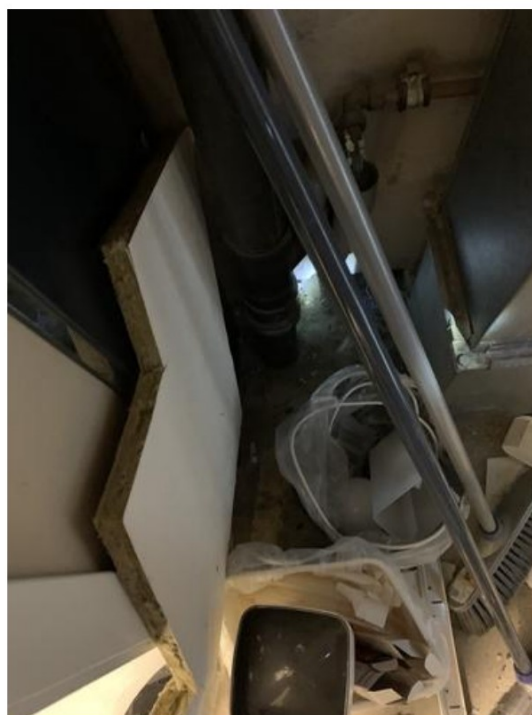
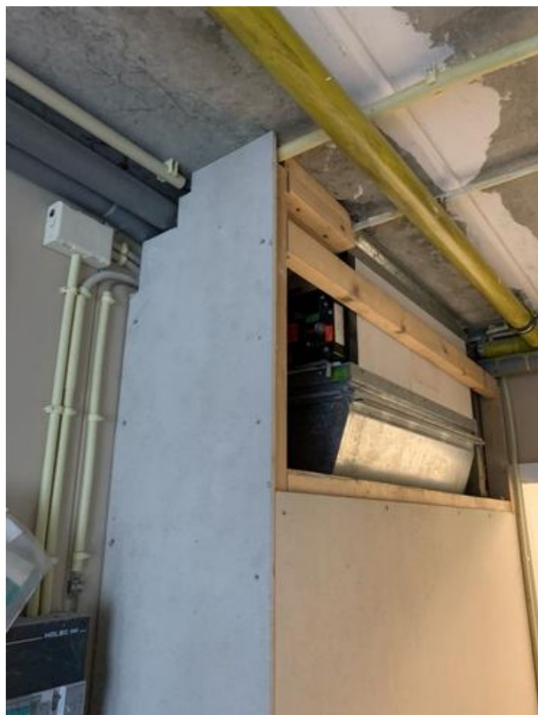
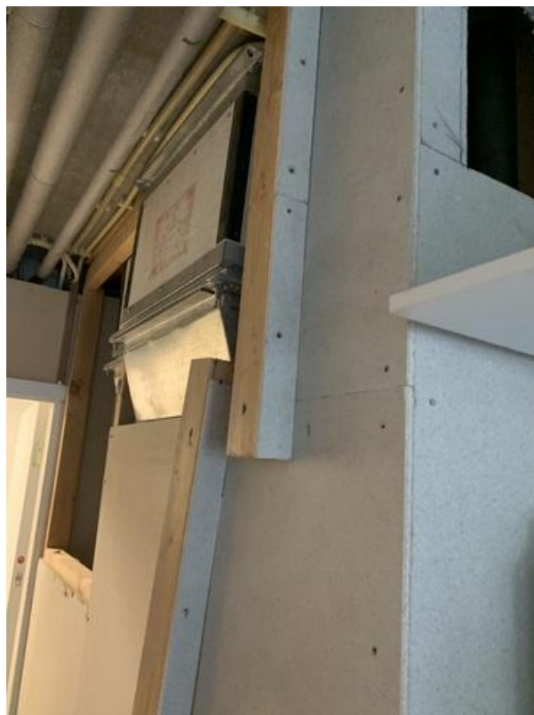
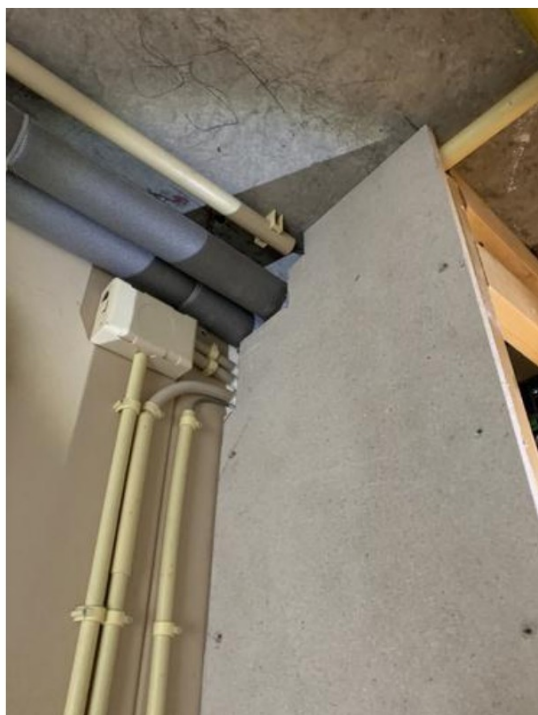
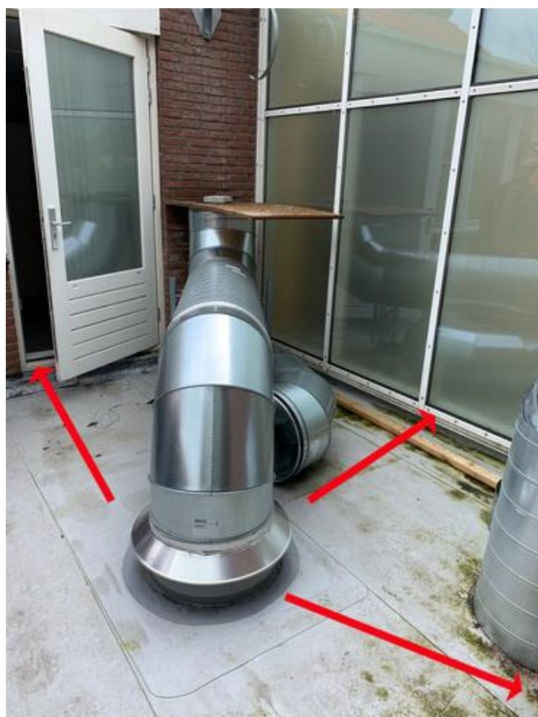
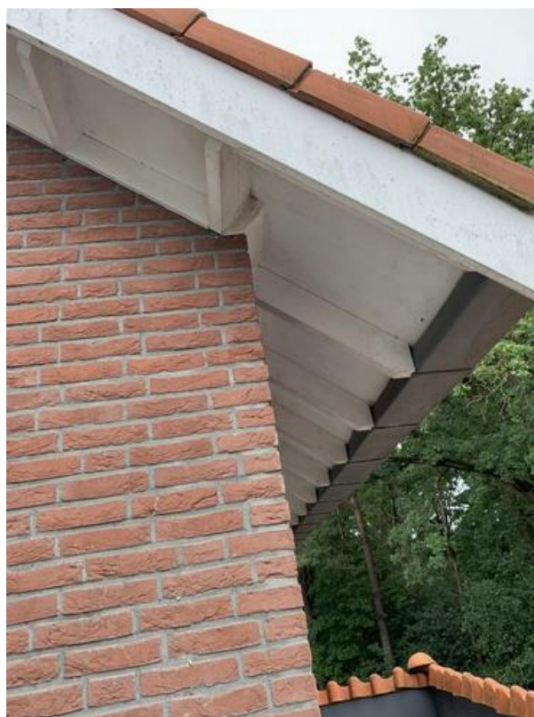
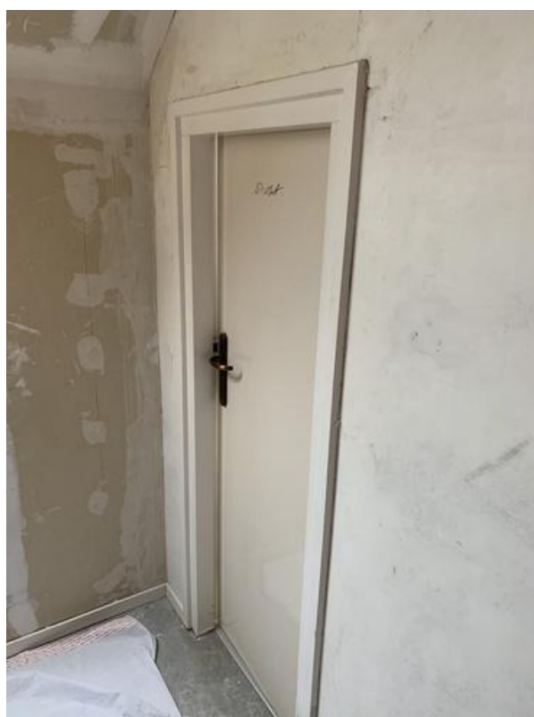
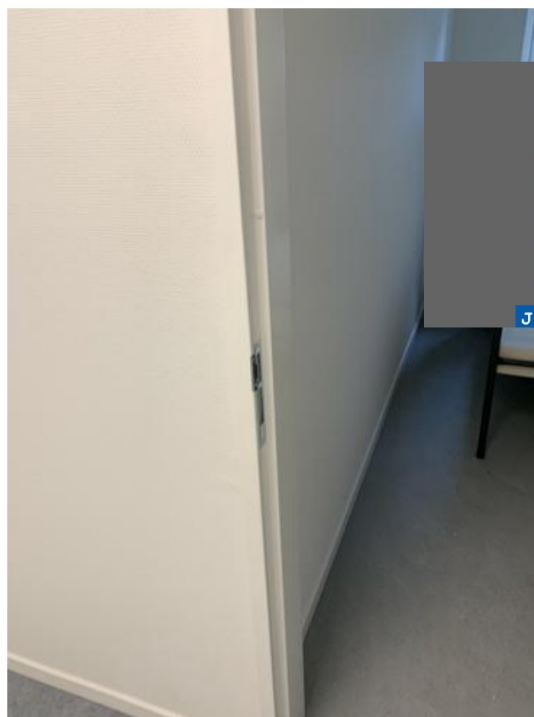
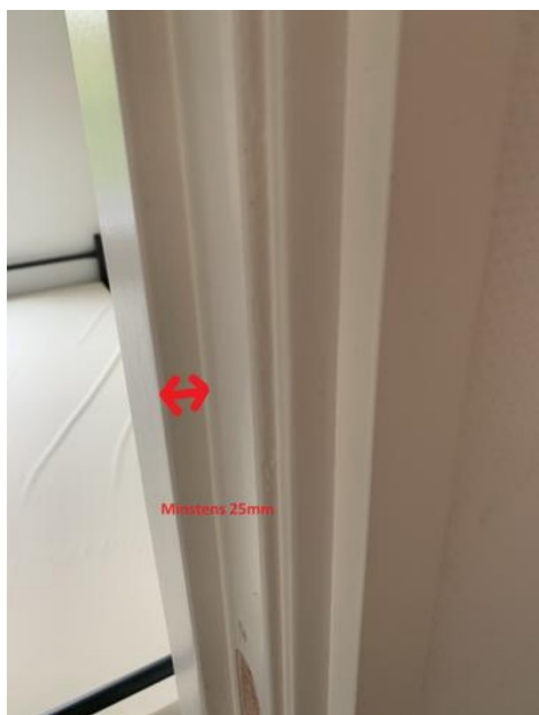
1) Bij verschillende houten kozijnen in de brandwerende scheidingen zijn de aanslagen kleiner dan 25mm. Wij zijn van mening dat dit niet voldoet aan de vereiste WBDBO van 30 minuten. De aanslagen dienen opgedikt te worden naar 25mm, of er moet met testrapporten of certificaten aangetoond worden dat het voldoet aan de gestelde WBDBO van 30 minuten.

2) Op de begane grond zijn nieuwe slaapkamers gecreëerd. De deurkozijnen lijken van metaal of kunststof te zijn. Volgens ons voldoen ze niet aan de WBDBO-eis van 30 minuten. Deze deurkozijnen moeten vervangen worden, of er moet met testrapporten of certificaten aangetoond worden dat het voldoet aan de gestelde WBDBO van 30 minuten.

3) De ventilatieschachten die verticaal lopen van de opslagruimte op de eerste verdieping naar de technische ruimte op de tweede verdieping zijn niet brandwerend uitgevoerd. Ze moeten worden ingeboxt of de kleppen moeten worden verplaatst.

4) Vanuit de keuken op de begane grond (brandcompartiment 5) is er een opening gecreëerd in het dak voor een afvoerkanaal. Echter deze afvoer/opening creëert een nieuw overslagtraject naar andere brandcompartimenten (brandcompartiment 2, 7 en 8) op de eerste verdieping. De afvoer/opening ligt op minder dan 5 meter van de andere brandcompartimenten. Het afvoerkanaal moet uitgerust worden met een brandklep en de sparing moet brandwerend worden afgewerkt.

5) Op de tweede verdieping in brandcompartiment 9 moet een deur brandwerend gemaakt en gesloten worden. Dit is nog niet uitgevoerd en moet nog worden gerealiseerd.

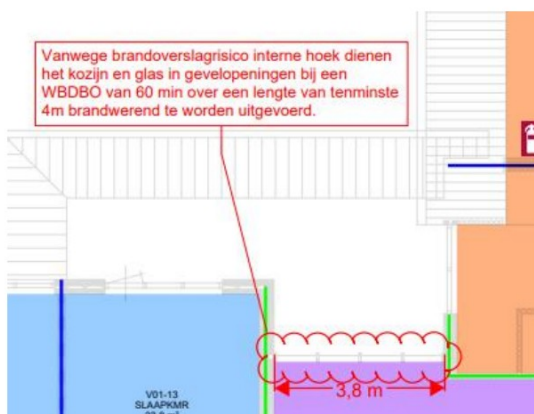
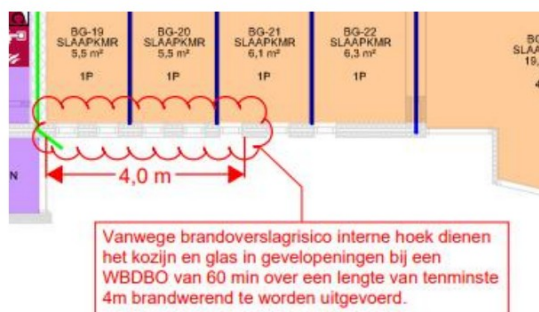
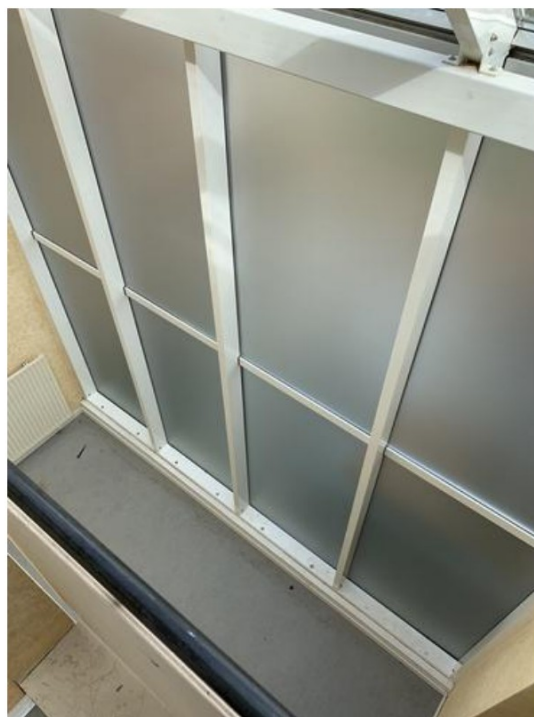
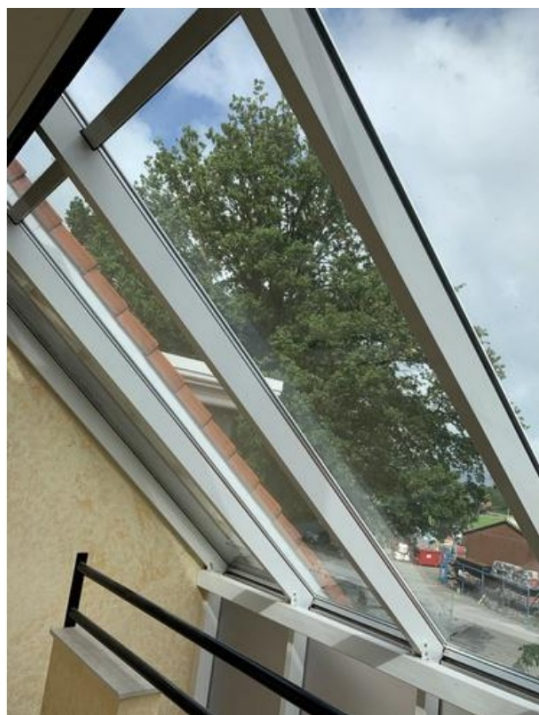
Het brandwerende glas moet nog gemonteerd worden in de trappenhal (brandcompartiment 2) en de slaapkamers op de begane grond (brandcompartiment 5). Bovendien dient aangetoond te worden dat de raam- en kozijnconstructie geschikt is voor brandwerend glas.

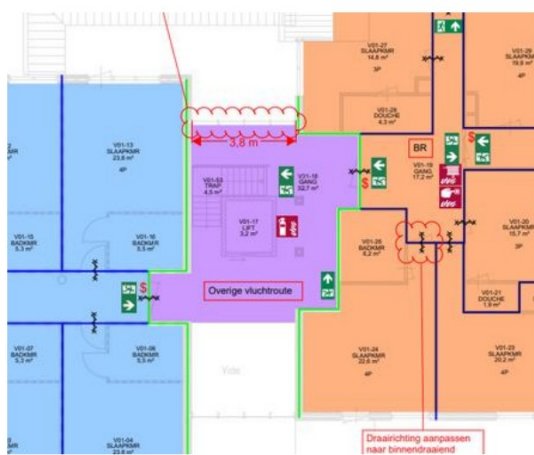
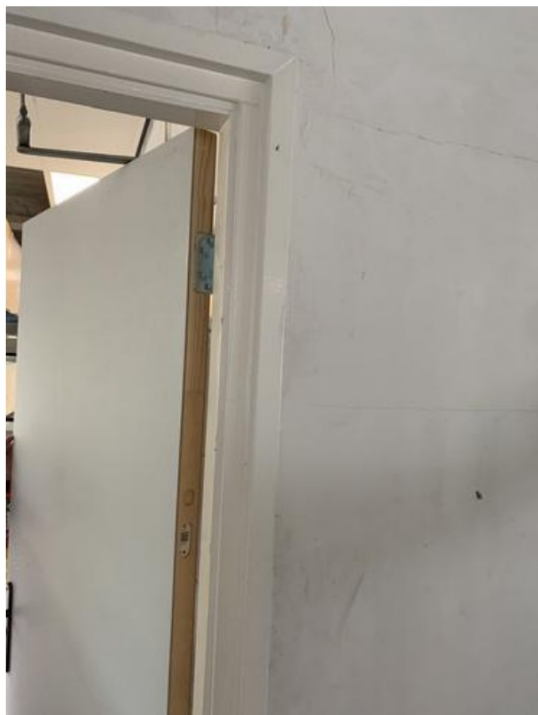
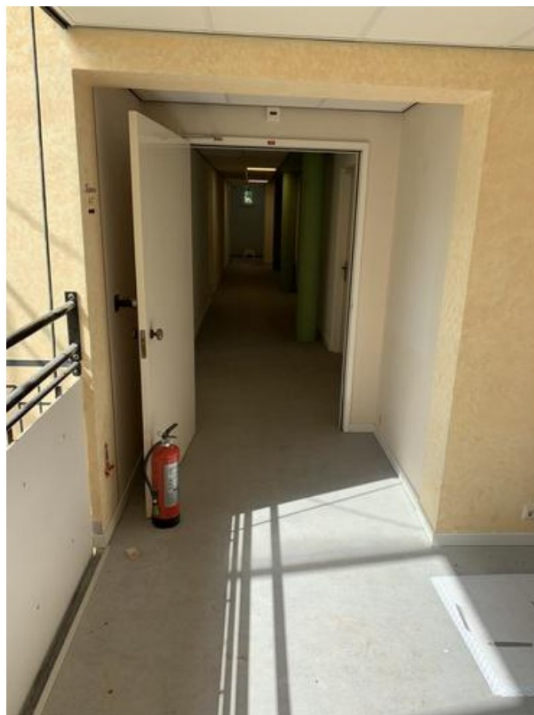
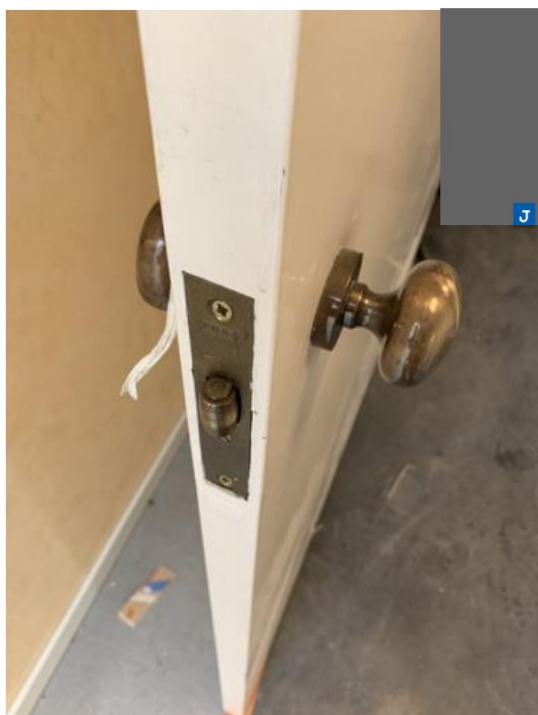
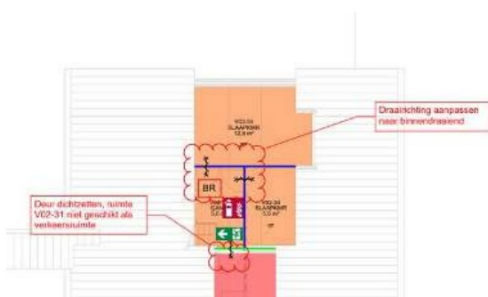
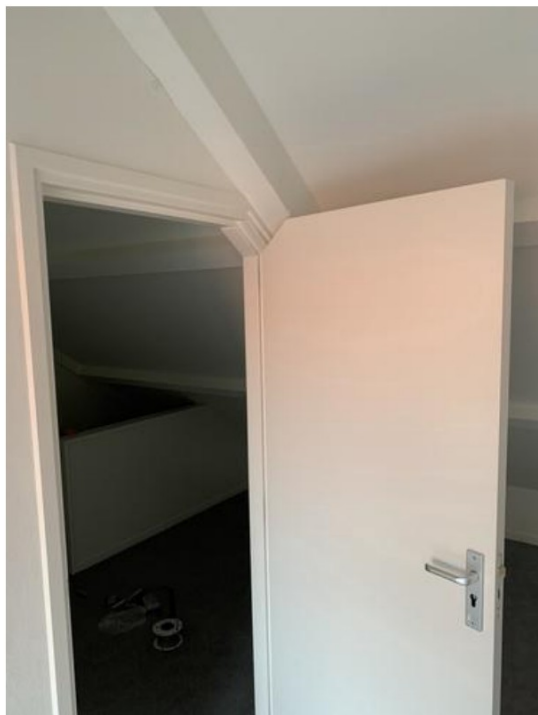
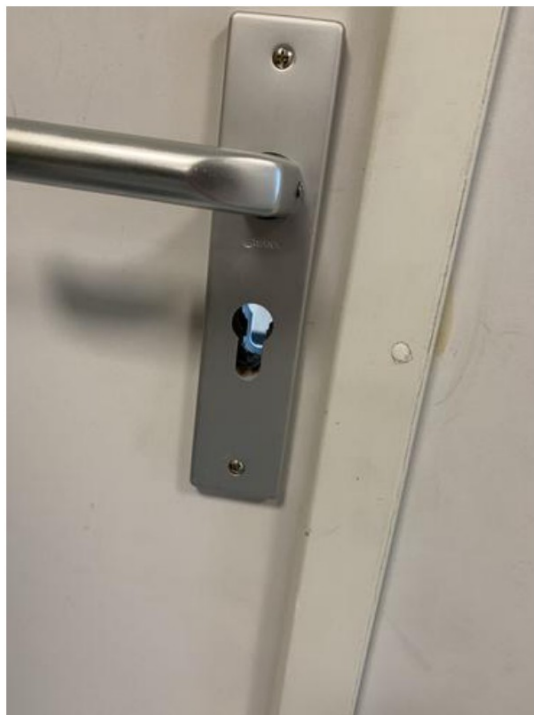
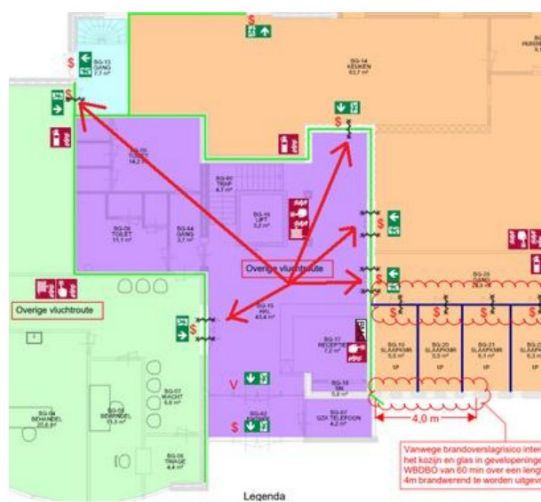
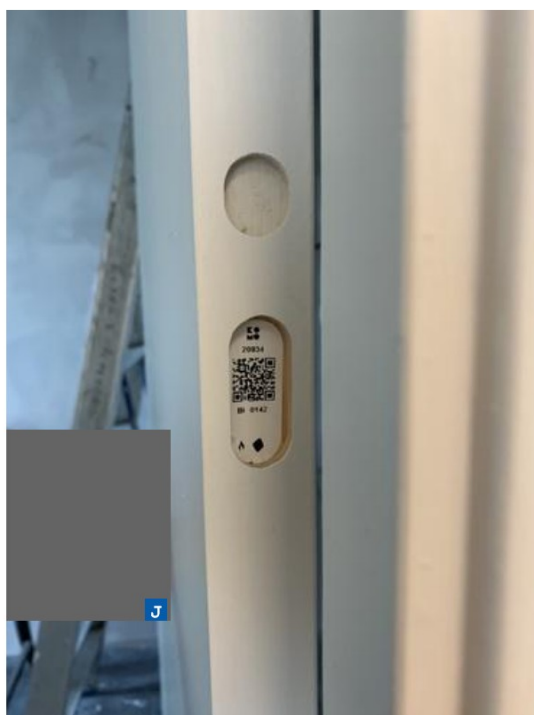
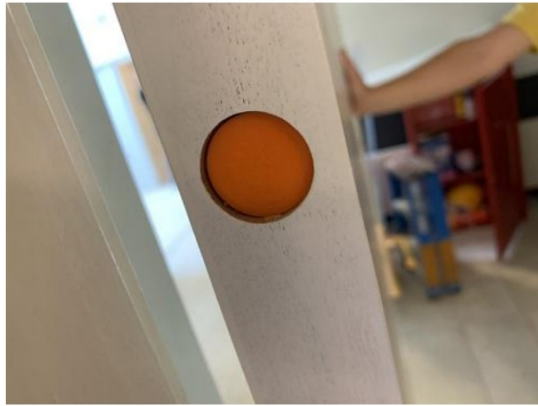
1) Op bepaalde plaatsen zijn nieuwe deuren geplaatst met een brandwerendheid van 30 minuten binnen een brandwerende scheiding die, volgens de ingediende documentatie, een WBDBO-weerstand van 60 minuten moet bieden. Dit is vooral het geval bij de centrale trappenhal. Deze deuren dienen vervangen te worden.

2) De gangdeuren naar het trappenhuis, die een 60 minuten WBDBO moeten hebben, zijn uitgerust met een rolschoot. In geval van brand zullen deze deuren door drukopbouw openen, waardoor ze niet voldoen aan de vereiste 60 minuten WBDBO. Deze rolschoten dienen vervangen te worden.

3) Op de begane grond, bij de slaapkamers, zijn er deuren geïnstalleerd in de brandwerende scheiding. Het is echter niet duidelijk of deze voldoen aan de vereiste 30 minuten WBDBO. Dit betreft de Svedex-deuren in metalen/kunststof kozijnen. Er moet worden aangetoond met testrapporten of certificaten dat deze deuren voldoen aan de gestelde eis van 30 minuten WBDBO.

4) Op de tweede verdieping, in brandcompartiment 8, lijken de deuren niet te voldoen aan de vereiste 30 minuten WBDBO. Ze moeten vervangen worden, of er moet met testrapporten of certificaten aangetoond worden dat ze wel aan de 30 minuten WBDBO-eis voldoen.

5) Meerdere brandwerende deuren missen een cilinder, wat resulteert in een opening die niet voldoet aan de vereiste 30 of 60 minuten WBDBO. Het is noodzakelijk dat deze cilinders geïnstalleerd worden.

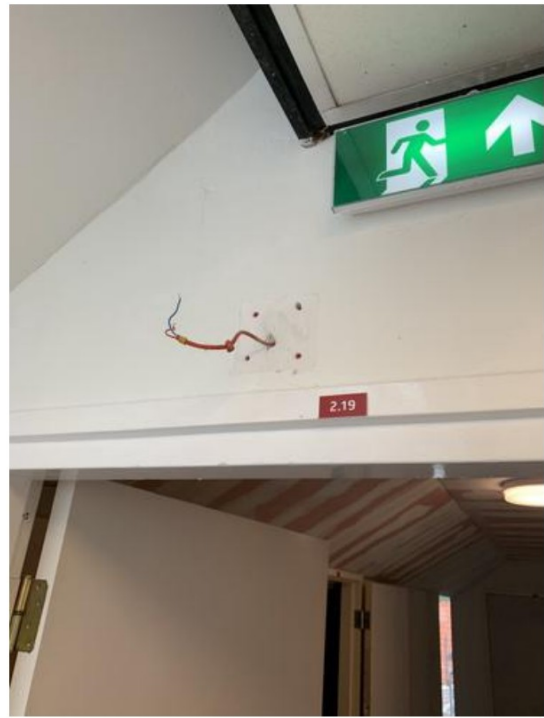
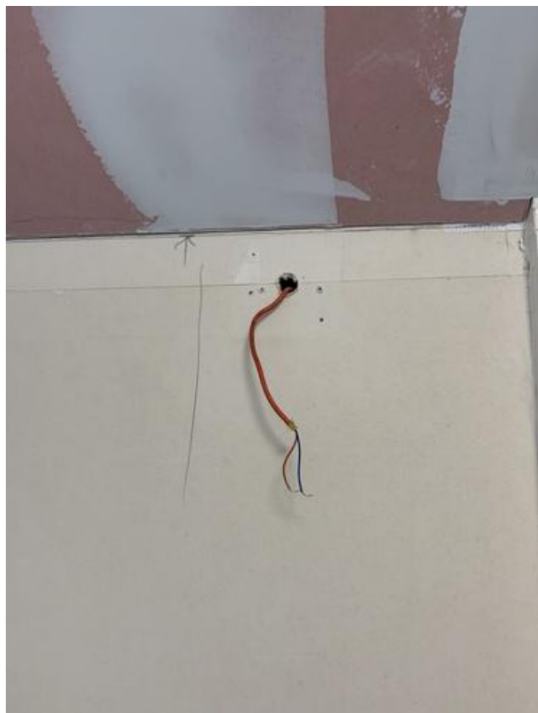
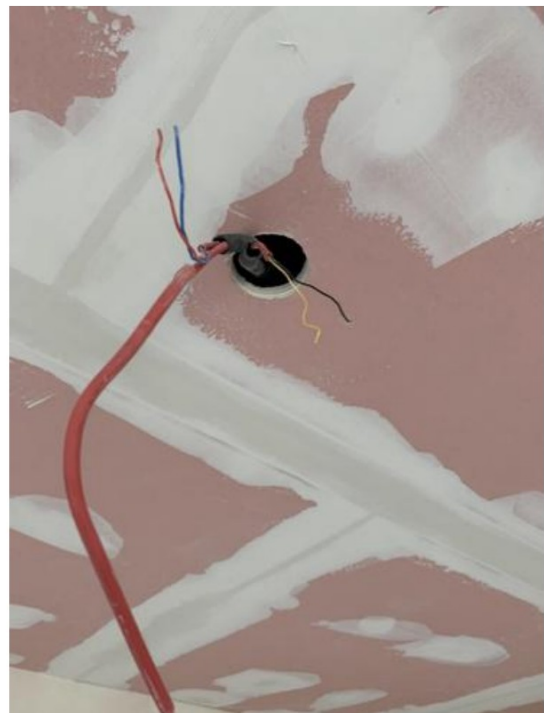
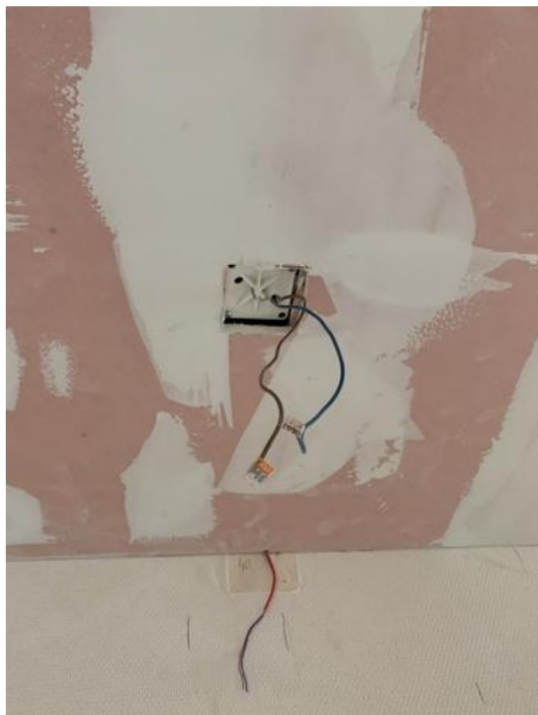
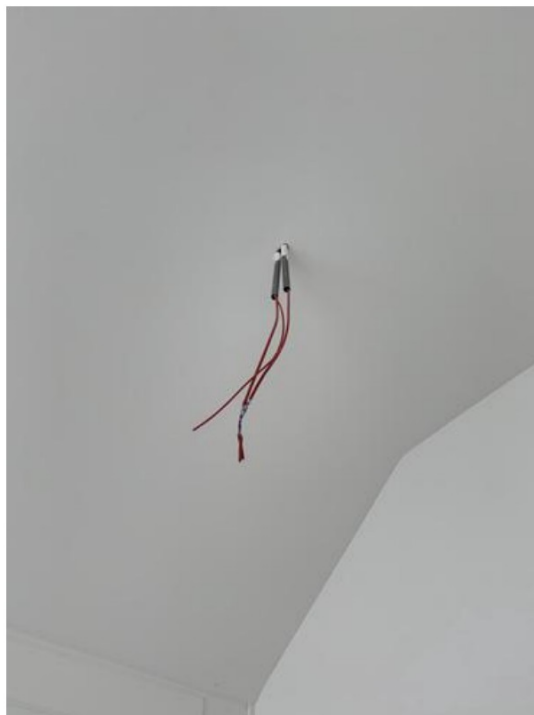
Op sommige locaties zijn de doorvoeringen door brandwerende scheidingen al brandveilig afgewerkt, terwijl dit op andere locaties nog niet het geval is. In de laatste fase van de bouw dient alles geïnspecteerd worden, en waar nodig, moeten de doorvoeringen alsnog brandveilig worden gemaakt.

Op een aantal plaatsen zijn brandwerende wandcontactdozen geïnstalleerd, maar nog niet overal is dit gebeurd. Ook dit moet nog voltooid worden.

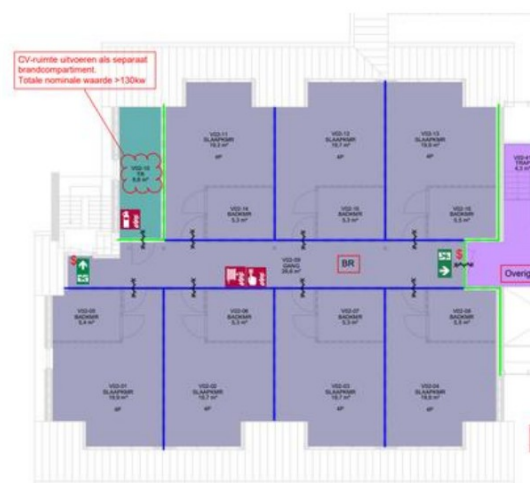
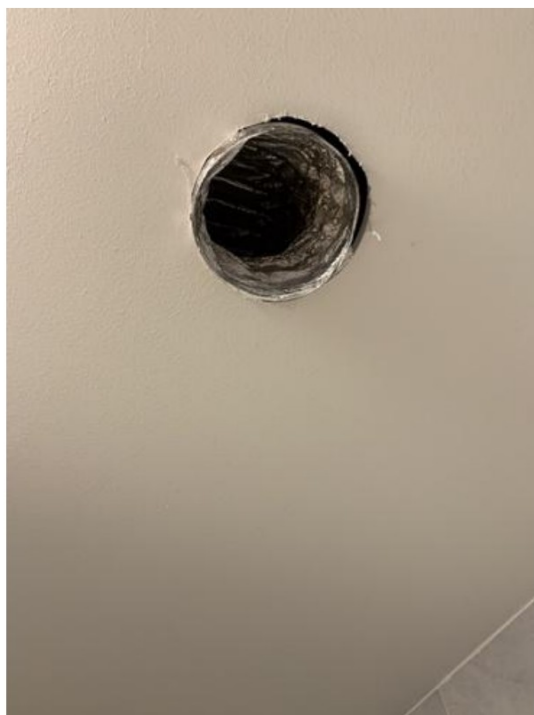
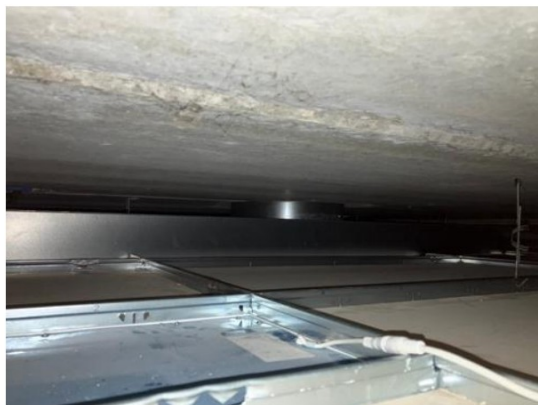
1) Het afvoer kanaal van de keuken heeft geen brandklep. Zie de opmerkingen bij 4.2, punt 4.

2) De ventilatie in de badkamers in brandcompartiment 10 zijn niet voorzien van brandkleppen. Dit dient nog gerealiseerd te worden.
