## Rapport Brandveiligheid Algemeen - BBL

Incidentele controle / B&amp;B Sluiskade NZ1

| Objectnaam | B&B Sluiskade NZ1 |
| Datum inspectie | 04/11/2024 |

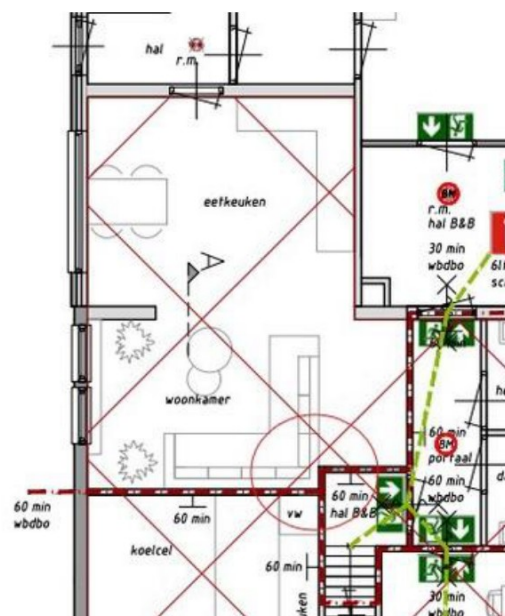
De vergunningstekening komt niet overeen met de werkelijke situatie. De volgende verschillen zijn geconstateerd:

- De tweede vluchtroute door de cafetaria is niet gerealiseerd;
- Er is een doorgang gemaakt van de bedrijfswoning naar de hal met trap richting de B&B;
- De bouwkundige scheiding tussen hal B&B en magazijn is in werkelijkheid niet aanwezig.

Dit betekent dat de tweede vluchtroute alsnog gecreëerd moet worden en daarnaast dient de vergunningstekening aangepast te worden (en opnieuw beoordeeld te worden).

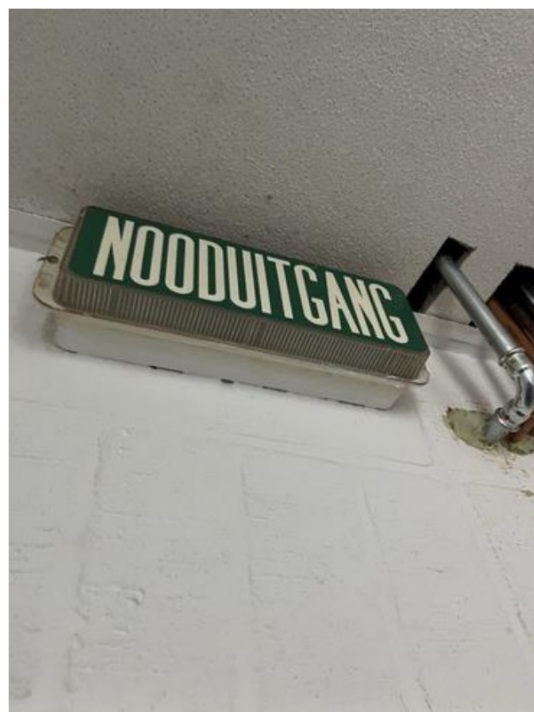
Foto 4

| <p>Functioneert de vluchtrouteaanduiding overeenkomstig de NEN 6088 en de zichtbaarheidseisen van NEN-EN 1838?</p> <p>(Besluit Bouwwerken Leefomgeving 2024: artikel 3.120, lid 1 en 3b)</p> <p>De vluchtrouteaanduiding (zie foto) functioneert niet. Deze moet vervangen worden. In deze gang hangt ook een goed functionerende vluchtrouteaanduiding. In deze gang dienen in totaal twee vluchtrouteaanduiding aangebracht te worden om de twee onafhankelijke vluchtroutes aan te wijzen.</p> | NEE |

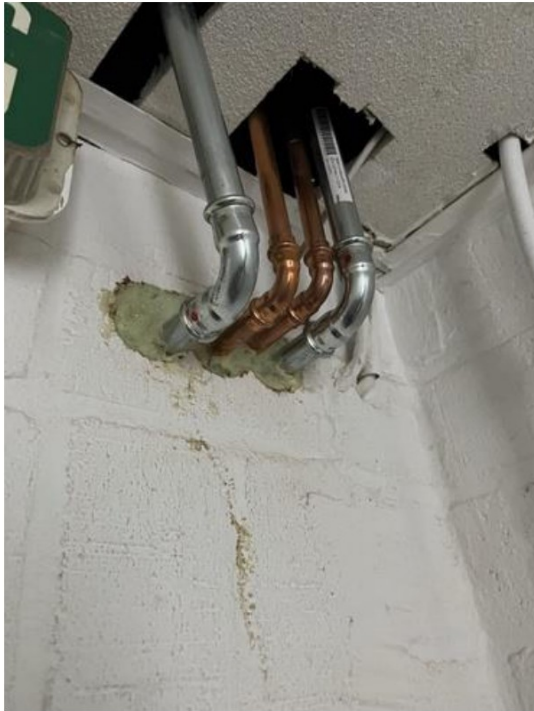
Foto 5

| <p>Alleen het gedeelte wat is verbouwd is gecontroleerd. Het bestaande gedeelte valt buiten deze controle.<br/>Van de hal met trapopgang naar de B&amp;B richting de gemeenschappelijke gang zijn doorvoeringen aanwezig die niet brandwerend zijn afgewerkt (zie foto). Deze dienen alsnog brandwerend afgewerkt te worden.</p> | |

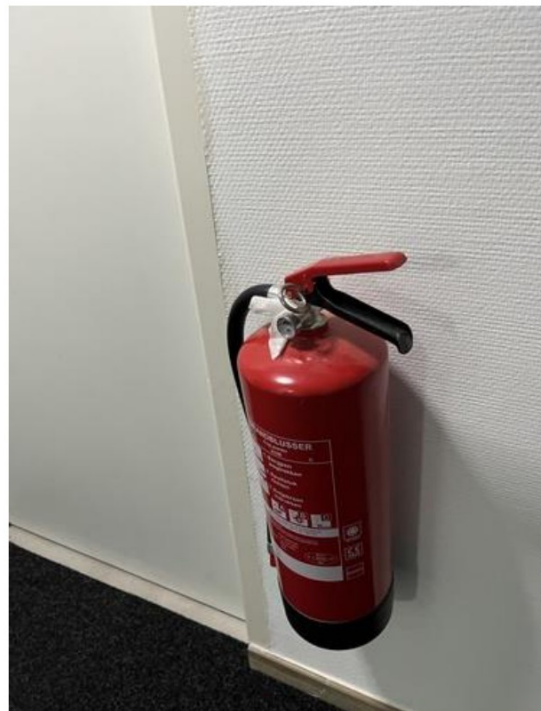
Foto 8

| Er zijn nieuwe blusmiddelen geplaatst. De blusmiddelen dienen, na het eerste onderhoud, van een sticker te worden voorzien zodat duidelijk is dat ze gecontroleerd en onderhouden worden. | |
